Reporte de caso

Rotura de aislante de electrodo de marcapasos por atrapamiento subclavio. Reporte de caso

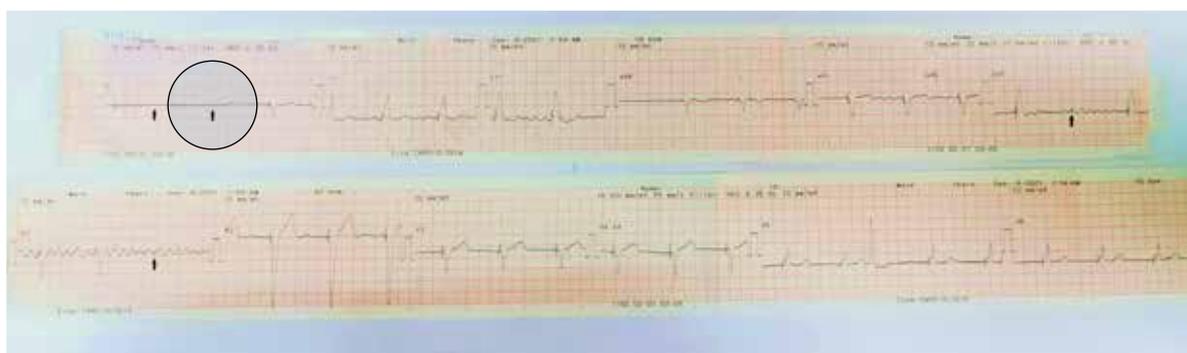
Figura 1. Electrocardiograma donde se observa pérdida de captura, las flechas negras señalan las espigas de estimulación que no son seguidas de complejo QRS, ritmo de base fibrilación auricular.

Paciente varón de 82 años, con antecedentes de fibrilación auricular paroxística, bloqueo auriculoventricular de tercer grado e implante de marcapasos unicameral por abordaje venoso subclavio 7 años atrás, que había experimentado episodios de presíncopes desde un mes antes del ingreso y con mayor frecuencia en la última semana, y que también acusaba sensación de «electricidad» en el pecho, que ocurrían con los cambios de posición y movimiento del hombro izquierdo. Llegó referido de otra institución por disfunción del marcapasos. En la telemetría se registró un evento de entrada de ruido ventricular que coincide con falla de captura del electrodo, alerta de posible daño de cable ventricular, estimulación ventricular 99,5%, impedancia del cable 396 Ohm, umbral de captura 1,0v. y duración de batería estimada en 2 años. En el electrocardiograma se observó fibrilación auricular como ritmo de base y espiga de estimulación sin captura ventricular (**Figura 1**). Esto ocurría en forma intermitente y se reproducía a la manipulación en la zona del bolsillo.

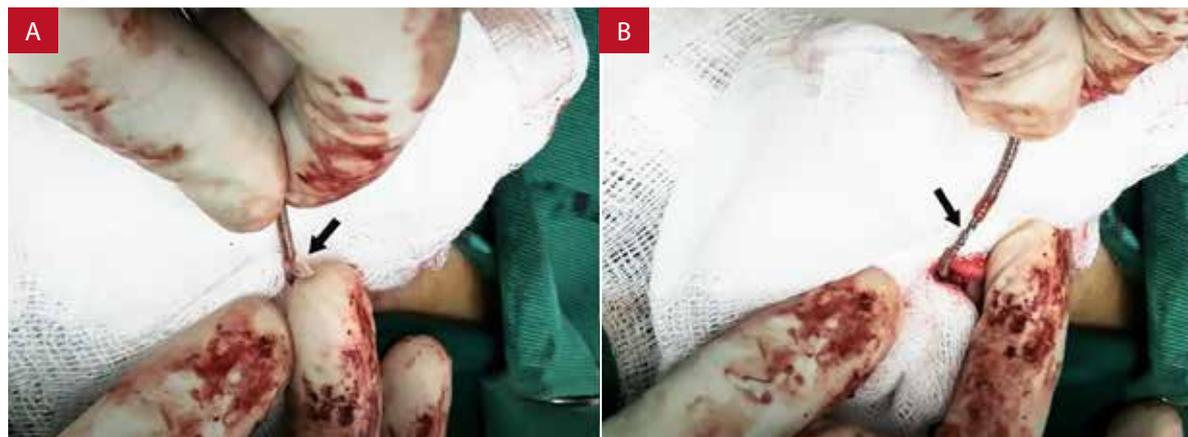
Figura 2. Rotura de aislante del electrodo. Señalados por flechas **A:** se observa aislante roto y desplazado. **B:** se observa exposición del conductor.

Se decidió cambio de generador con implante de nuevo electrodo ventricular. En la venografía se observó ingreso del electrodo al sistema venoso a través de la vena subclavia e imagen sugerente de daño en el aislante del cable. Durante el procedimiento, al externalizar el cable, se observó la rotura del aislante con exposición del conductor externo (**Figura 2**), se intentó retirar el electrodo mediante tracción, pero no se logró

Estos mecanismos explican por qué el daño en el electrodo es lateral al ingreso al sistema venoso y, en vez de un aplastamiento costoclavicular, el daño estaría provocado por el atrapamiento en los tejidos blandos que genera flexión, angulación, tensión y abrasión en el electrodo, sobre todo en individuos activos.

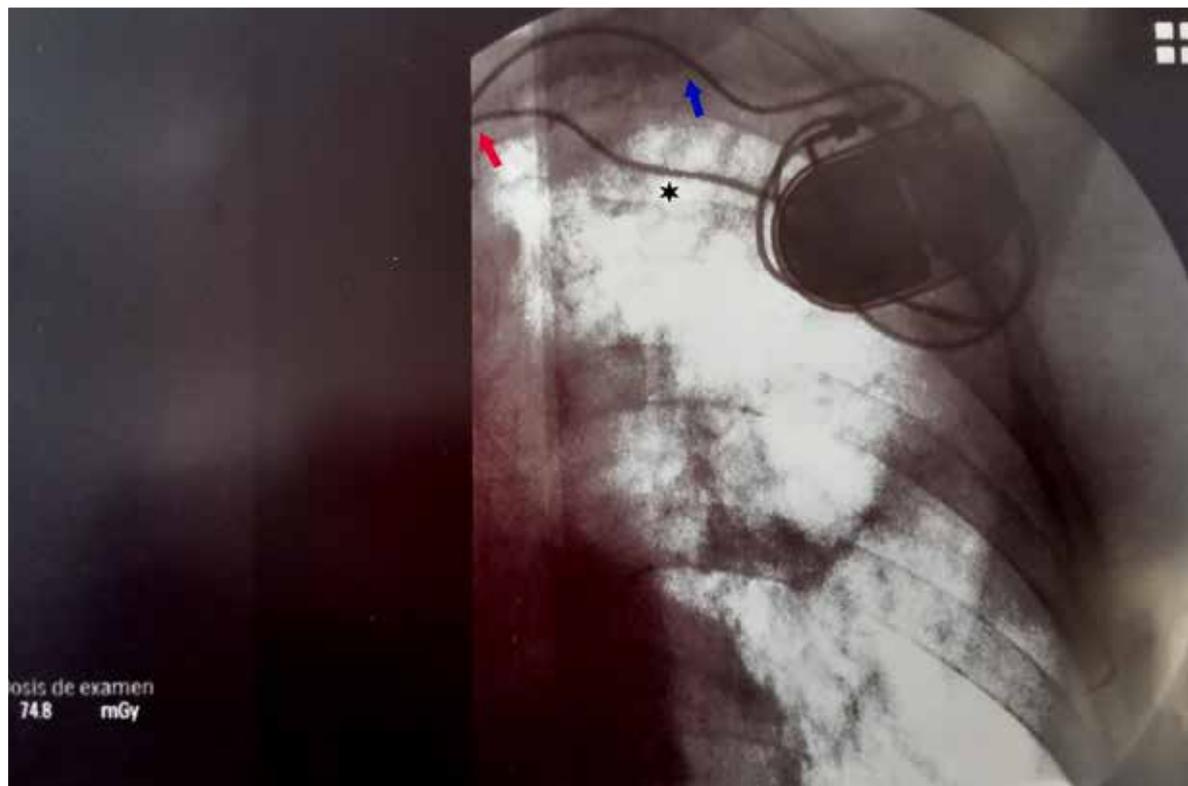
Figura 3. Imagen fluoroscópica. La flecha roja señala electrodo antiguo que ingresa medialmente, la estrella indica la zona de rotura de aislante. La flecha azul señala electrodo nuevo colocado por abordaje axilar y que ingresa lateralmente a la región costoclavicular.

por presentar resistencia. Se decidió colocar un nuevo electrodo por abordaje de vena axilar guiado por venografía (**Figura 3**) y se realizó cambio de generador. Actualmente, el paciente se encuentra en seguimiento sin complicaciones.
